DECRETO Nº 263, DE 09 DE MARÇO DE 2020.

**DETERMINA A INTERDIÇÃO DA PONTE EXISTENTE
SOBRE O CORREGO DO RIACHINHO; ESTRADA DE
ACESSO AO DISTRITO DE CURIMATAÍ, MUNICÍPIO DE
BUENÓPOLIS E DÁ OUTRAS PROVIDÊNCIAS;**

**PARECER TÉCNICO SOBRE ATUAL SITUAÇÃO DE PONTE NO DISTRITO
E CURIMATAÍ/BUENÓPOLIS/MG.**

**LOCALIZAÇÃO: PONTE DO Córrego do Riachinho, Estrada
para o Distrito de Curimataí.**

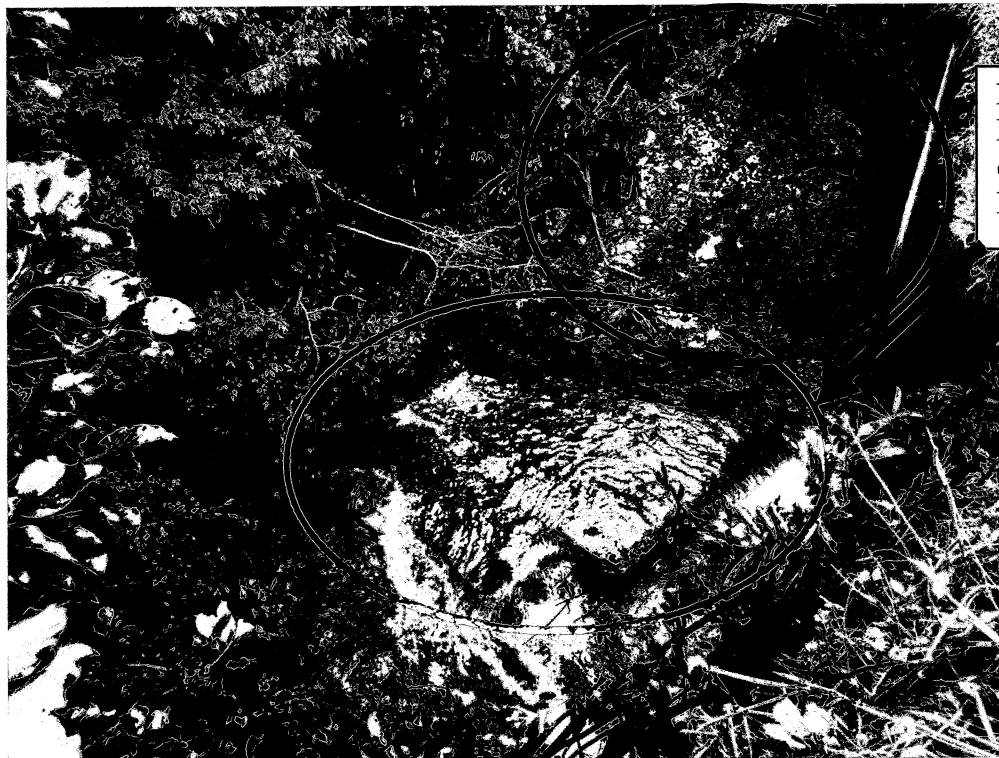
Imagem 1.0

Desabamento de Bigode lateral direito, sentido Distrito Curimataí.

Ocorrência de **desabamento total** de parte Estrutural (Bigode lateral direito para contenção de barranco dentro do círculo amarelo).

Tal ocorrência coloca em risco, a estabilidade do Barranco lateral e anterior ao pegão de sustentação das vigas, uma vez que a ausência desse elemento, deixa todo o barranco exposto as ações das águas pluviais.

A exposição da camada de terra, após desmoronamento da estrutura, que pode ser observado sob o círculo vermelho acima, coloca toda a estrutura sob risco de desmoronamento de terra (Deslizamentos), o que também poderá acarretar em desmoronamento também do pegão de sustentação das vigas levando toda a estrutura ao colapso.

O fato é considerado grave, e a reconstrução dos elementos de contenção e proteção de barranco é fundamental e urgente, para que se possa liberar a utilização da ponte para os usuários.

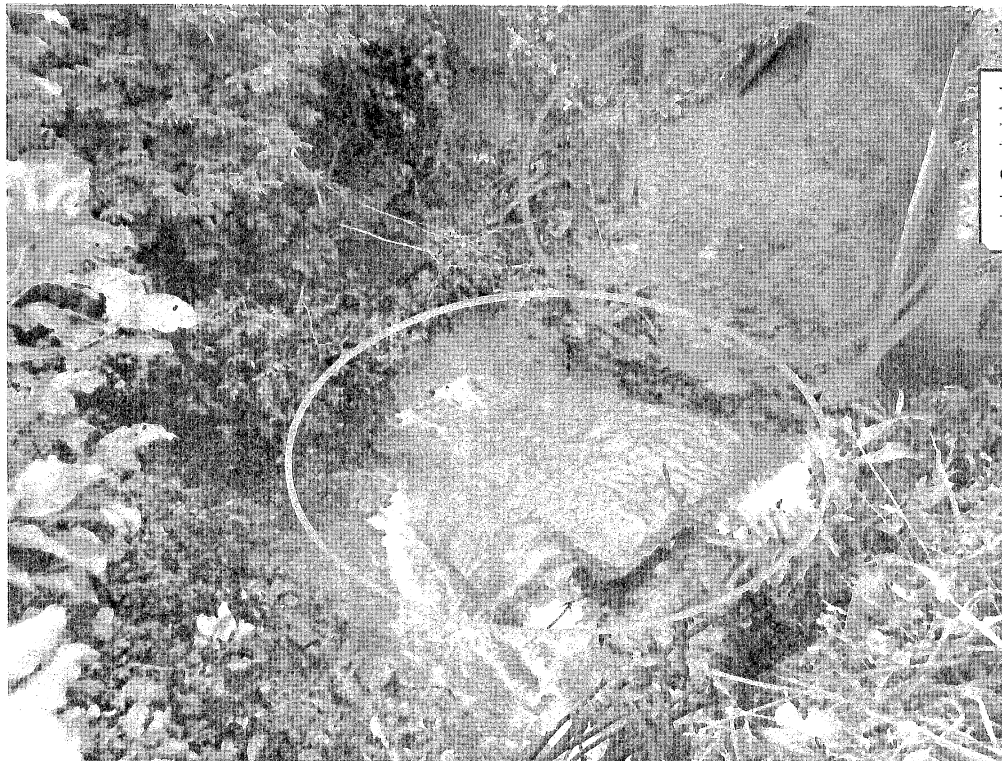
Imagem 1.0

Desabamento de Bigode lateral direito, sentido Distrito Curimataí.

Ocorrência de ***desabamento total*** de parte Estrutural (Bigode lateral direito para contenção de barranco dentro do círculo amarelo).

Tal ocorrência coloca em risco, a estabilidade do Barranco lateral e anterior ao pegão de sustentação das vigas, uma vez que a ausência desse elemento, deixa todo o barranco exposto as ações das águas pluviais.

A exposição da camada de terra, após desmoronamento da estrutura, que pode ser observado sob o círculo vermelho acima, coloca toda a estrutura sob risco de desmoronamento de terra (Deslizamentos), o que também poderá acarretar em desmoronamento também do pegão de sustentação das vigas levando toda a estrutura ao colapso.

O fato é considerado grave, e a reconstrução dos elementos de contenção e proteção de barranco é fundamental e urgente, para que se possa liberar a utilização da ponte para os usuários.

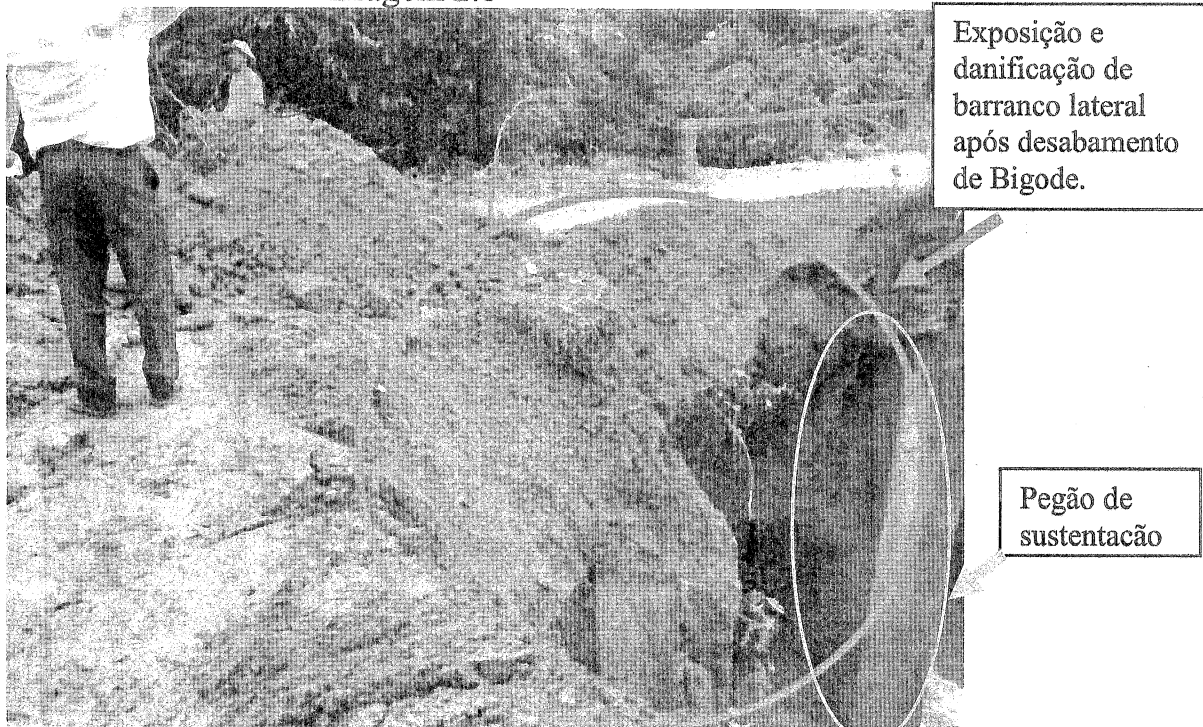
Imagem 2.0

A imagem acima, mostra claramente a degradação ocasionada pelo deslizamento de terra, anterior ao pegão inicial de sustentação das vigas, fator que demonstra o auto risco de desabamento existente na cabeceira da ponte.

Nenhum tipo de esforço (cargas) poderá ser aplicado sobre esta estrutura até a sua reparação.
